## Contrato de ASISTENCIA TÉCNICA

**REDACCIÓN DE PROYECTOS BÁSICO Y DE EJECUCIÓN, DIRECCIÓN DE OBRA, DIRECCIÓN DE EJECUCIÓN DE OBRA, SEGUIMIENTO ARQUEOLÓGICO Y COORDINACIÓN DE SEGURIDAD Y SALUD**

### **REHABILITACIÓN DEL ALCÁZAR:**

- **FASE II DE LA CONSOLIDACIÓN Y RESTAURACIÓN DE MUROS Y BÓVEDAS.**
- **ACONDICIONAMIENTO DE LAS CABALLERIZAS DEL ALCÁZAR COMO ESPACIO EXPOSITIVO**

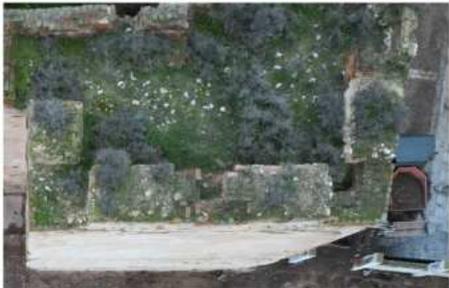
## TORREÓN DE LOS INFANTES

ALTURA TRAVESIA DE MADRID	13,12 m.
ALTURA BARRANCO ALAMÍN	14,00 m.
PLANTA	11,00 m. x 11,30m.
- **ESTADO CONSERVACION:** BUENO

- **PATOLOGÍAS:**
  - HUMEDAD DE INFILTRACIÓN.
  - HUMEDAD POR CAPILARIDAD
  - DISGREGACIÓN Y LAVADO DE LOS MORTEROS DE LOS RELLENOS INTERIORES DEL MURO
  - PERDIDA DE COHESIÓN DEL MURO Y DESHOJAMIENTO DEL MISMO. CAÍDAS Y DESPRENDIMIENTOS DE MATERIAL.

- CRISTALIZACIÓN DE LAS SALES EN EL INTERIOR
  - EROSIÓN Y DEGRADACIÓN SUPERFICIAL DE LOS MORTEROS DE REVESTIMIENTO Y DE LOS MAMPUESTOS EXTERIORES.
  - CAÍDAS Y DESPRENDIMIENTOS DE MATERIAL

- ACELERACIÓN DEL DESCARNADO DE LAS MASAS INTERIORES DEL MURO POR PERDIDA DE CARA EXTERIOR
  - DEBILITADO PROGRESIVO DE LA SECCIÓN DEL MURO.
  - DESCARNADO Y PERDIDA DE LA HOJA EXTERIOR DEL MURO.

- CAÍDA Y PÉRDIDA DE MATERIALES, CON EL CONSIGUIENTE RIESGO PARA LA SEGURIDAD DE LOS VIANDANTES.
  - AGUJEROS, CAJAS, ROZAS, MECINALES Y PERFORACIONES EN EL MURO QUE DEBILITAN SU SECCIÓN

- **PROPUESTA DE ACTUACIÓN:**
  - FISSURAS, GIROS, CORTE Y DESHOJAMIENTO DE LAS FÁBRICA
  - INVASIÓN DE ELEMENTOS VEGETALES EN CABEZA DE MUROS.
- **PROPUESTA DE ACTUACIÓN:**

- ELIMINACIÓN DE PLANTAS Y ATAQUE BIOLÓGICO
  - TRATAMIENTO Y PROTECCIÓN DE CABEZAS DE MUROS FRENTE INFILTRACIONES: RECRECIDO CON TAPIAL Y ALBARDILLA DE REMATE

- TRATAMIENTO DE CARA EXTERIOR DEL MURO Y CONSOLIDACIÓN DEL RELLENO INTERIOR
- **URGENCIA EN LA INTERVENCIÓN:** NIVEL 2: URGENTE

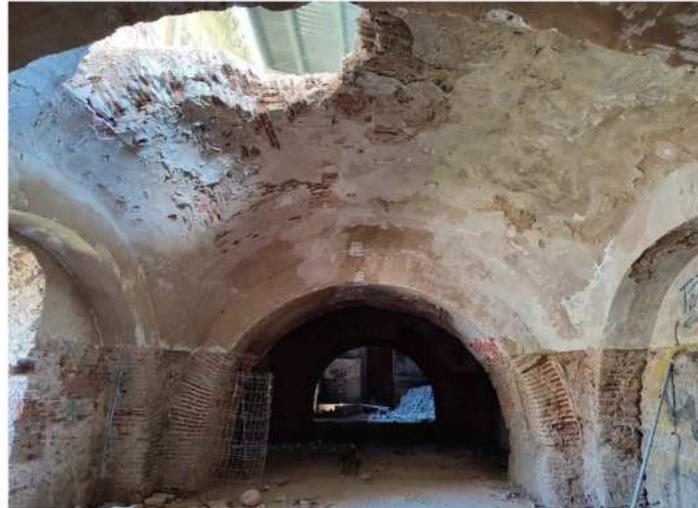
## ESPACIO ABOVEDADO BAJO CRUJÍA INTERIOR

CRUJÍA FORMADA POR 6 ESTANCIAS ABOVEDADAS CON LADRILLO
- **DIMENSIONES:** RECINTO 59,65m. X 10,85m.
- **ESTADO CONSERVACIÓN:** BUENO
- **PATOLOGÍAS:**
  - BÓVEDAS ROTAS, PERFORADAS Y EN MUY MAL ESTADO, ALGUNAS A PUNTO DE COLAPSAR.

- GRAN PERFORACIÓN EXISTENTE EN BÓVEDA CENTRAL CON RIESGO DE COLAPSO INMINENTE.
  - GRIETAS EN ARCOS-BÓVEDAS
  - FIGURA DE SEPARACIÓN ENTRE AL ARCO QUE FORMA LA ESTRUCTURA DE LA BÓVEDA Y EL PLEMENTO EN LA BÓVEDA PERFORADA.

- PÉRDIDA DE MATERIAL EN BASE DE LOS ARCOS QUE CONFORMAN LA ESTRUCTURA DE LAS BÓVEDAS DE LA CRUJÍA EXTERIOR
  - CAÍDA Y PÉRDIDA DE MATERIALES.
- **PROPUESTA DE ACTUACIÓN:**

- EXCAVACIÓN DE TODO EL SUELO ACTUAL, PARA ESTUDIAR TODAS LAS SUPERPOSICIONES DE PAVIMENTOS PARA RECUPERAR SU PAVIMENTACIÓN ORIGINAL
  - CIMBRADO DE LAS BÓVEDAS ROTAS O EN MAL ESTADO PARA PODER PROCEDER A SU RESTAURACIÓN.

- CIMBRADO URGENTE DE LA BÓVEDA QUE ACTUALMENTE ESTÁ PERFORADA.
  - TRATAMIENTO Y PROTECCIÓN DE CUBIERTAS DE TODOS LOS ELEMENTOS PARA EVITAR QUE AVANCE LA DEGRADACIÓN.

- REFUERZO Y CONSOLIDACIÓN DE HUECOS DE PASO ABIERTOS ENTRE LAS CRUJÍAS INTERIOR Y EXTERIOR DE LAS BÓVEDAS DE LAS CABALLERIZAS.
  - RESTAURACIÓN DE TODAS LAS BÓVEDAS Y ARCOS Y RECONSTRUCCIÓN DE LAS MISMAS DE ACUERDO A SU CONFIGURACIÓN ORIGINAL

- ACONDICIONAMIENTO DE LOS ESPACIOS ABOVEDADOS DE LAS CABALLERIZAS PARA USO TURÍSTICO.
- **URGENCIA EN LA INTERVENCIÓN:** NIVEL 1: MUY URGENTE

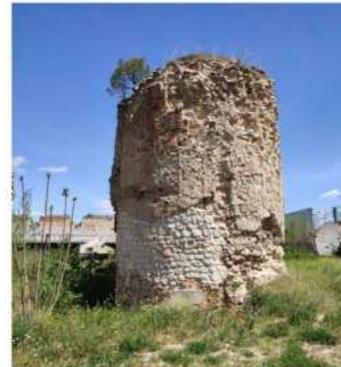
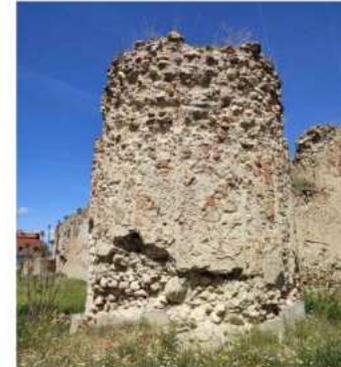
## TORREÓN CIRCULAR MERIDIONAL

PLANTA	Ø 5,80 m.
ALTURA	8,15 m.
- **ESTADO CONSERVACION:** DEFICIENTE
- **PATOLOGÍAS:**
  - HUMEDAD DE INFILTRACIÓN.
  - HUMEDAD POR CAPILARIDAD
  - DISGREGACIÓN Y LAVADO DE LOS MORTEROS DE LOS RELLENOS INTERIORES

- PERDIDA DE COHESIÓN DEL MURO Y DESHOJAMIENTO DEL MISMO. CAÍDAS Y DESPRENDIMIENTOS DE MATERIAL.
  - CRISTALIZACIÓN DE LAS SALES EN EL INTERIOR
  - EROSIÓN Y DEGRADACIÓN SUPERFICIAL DE LOS MATERIALES QUE LO CONFORMAN. CAÍDAS Y DESPRENDIMIENTOS DE MATERIAL

- DISGREGACIÓN Y LAVADO DE LOS MORTEROS DE UNIÓN
  - DEBILITADO PROGRESIVO DE LA COHESIÓN DEL TORREÓN.
  - AGUJEROS, CAJAS, ROZAS, MECINALES Y PERFORACIONES QUE DEBILITAN SU SECCIÓN

- INVASIÓN DE ELEMENTOS VEGETALES EN CABEZA DE MURO.
- **PROPUESTA DE ACTUACIÓN:**
  - RETIRADA DE TODO EL MATERIAL ROTO, SUELTO O DISGREGADO.
  - RETIRADA DE ELEMENTOS PROCEDENTES DE OTRAS INTERVENCIÓNES REALIZADAS CON PIEDRA CAREADA NUEVA, QUE DIFICULTAN LA LECTURA DE LOS PARAMENTOS DEL MISMO.

- REPOSICIÓN DE PARTES PERDIDAS O DESAPARECIDAS CON LADRILLO DE TEJAR DIFERENCIADO.
  - TRATAMIENTO Y PROTECCIÓN DE LA CUBIERTA DEL TORREÓN FRENTE INFILTRACIONES. RECRECIDO CON LADRILLO DE TEJAR DIFERENCIADO Y ALBARDILLA DE REMATE

- RECUPERACIÓN DEL REMATE PERIMETRAL EXISTENTE EN CABEZA REALIZADO CON TRES HILADAS DE LADRILLO DE TEJAR SIMILAR AL EXISTENTE.
- **URGENCIA EN LA INTERVENCIÓN:** NIVEL 3: NECESARIA

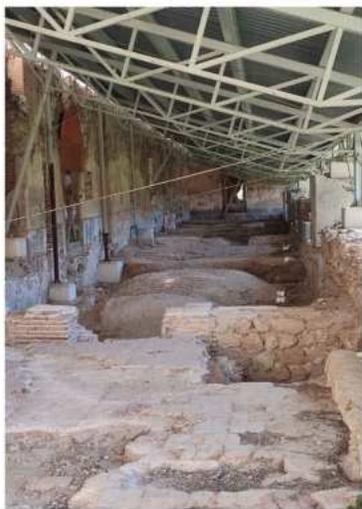
## SALÓN CENTRAL Y ALHANIÁS

- DIMENSIONES: LONGITUD 55,83m. ALTURA 23,00m.
- ESTADO CONSERVACIÓN: IRREGULAR
- PATOLOGÍAS:  
- ROTURA DE UNA DE LAS BÓVEDAS.  
- DESPRENDIMIENTO DE PARTE DE OTRA BÓVEDA.

- INVASIÓN DE ELEMENTOS VEGETALES EN EXTREMO NORTE  
- RELLENOS EXCESIVOS EN ALGUNAS ZONAS SOBRE BÓVEDAS
- PROPUESTA DE ACTUACIÓN:  
- ELIMINACIÓN DE PLANTAS Y ATAQUE BIOLÓGICO

- REVISIÓN Y ELEVACIÓN DE CUBIERTA METÁLICA EXISTENTE CON REUTILIZACIÓN DE LA MISMA PARA PERMITIR LA VISIÓN D'ELLOS MUROS Y SOLADOS DESDE LA PASARELA DEL RECORRIDO INTERIOR VISITABLE

- LIMPIEZA DE RELLENOS DE BÓVEDAS Y ESTUDIO DE PAVIMENTOS
- URGENCIA EN LA INTERVENCIÓN: NIVEL 1: MUY URGENTE
